Piano Eliminazione Barriere Architettoniche

CUTRO

AMBITO URBANO

Schede delle criticità rilevate

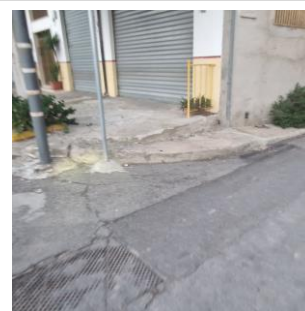
C002

Dislivello causato da gradino di **2 - 30 cm** di altezza

Raccordo del percorso attraverso la creazione, con **asporto** di materiale, di una rampa di lunghezza sufficiente ad ottenere una pendenza non superiore al 5% e di larghezza pari alla larghezza del marciapiede. Qualora la rampa sia proposta sulla direttrice del marciapiede la cui larghezza dello stesso risulti superiore a cm 200, questa sarà comunque di larghezza non inferiore a cm 120. Ogni rampa di nuova realizzazione dovrà sempre avere una superficie trattata, in modo tale da rendere percepibile il manufatto da parte delle persone non vedenti attraverso un segnale pedo tattile ottenibile mediante incisione del materiale secondo la codificazione determinata dalle associazioni locali delle persone non vedenti. Il medesimo materiale costituente la rampa dovrà essere cromaticamente percepibile dalle persone ipovedenti attraverso idoneo contrasto dei materiali. Quando la differenza di quota fra i due piani (pedonale e carrabile) è maggiore di cm 20, si suggerisce di corredarla con cordolo battiruota o elemento di medesima risposta funzionale, nonché di corrimano, su almeno uno dei lati, visivamente percepibile alle persone ipovedenti.

Occorre fare una buona rasatura della finitura superficiale (attraverso la compattazione e la rullatura del materiale) per evitare di creare altre criticità sulla pavimentazione per le persone con difficoltà motorie. Ovvero non creare spessori e fonti di inciampo.

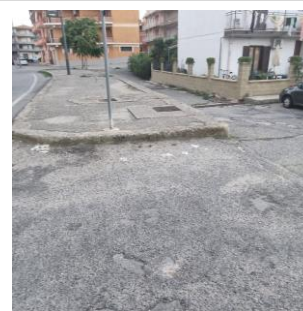
C004

Dislivello causato da gradino di 2 – 30 cm di altezza

Raccordo del percorso attraverso la creazione, con **asporto** di materiale, di una rampa di lunghezza sufficiente ad ottenere una pendenza non superiore al 5% e di larghezza pari alla larghezza del marciapiede. Qualora la rampa sia proposta sulla direttrice del marciapiede la cui larghezza dello stesso risulti superiore a cm 200, questa sarà comunque di larghezza non inferiore a cm 120. Ogni rampa di nuova realizzazione dovrà sempre avere una superficie trattata, in modo tale da rendere percepibile il manufatto da parte delle persone non vedenti attraverso un segnale pedo tattile ottenibile mediante incisione del materiale secondo la codificazione determinata dalle associazioni locali delle persone non vedenti. Il medesimo materiale costituente la rampa dovrà essere cromaticamente percepibile dalle persone ipovedenti attraverso idoneo contrasto dei materiali. Quando la differenza di quota fra i due piani (pedonale e carrabile) è maggiore di cm 20, si suggerisce di corredarla con cordolo battiruota o elemento di medesima risposta funzionale, nonché di corrimano, su almeno uno dei lati, visivamente percepibile alle persone ipovedenti.

Occorre fare una buona rasatura della finitura superficiale (attraverso la compattazione e la rullatura del materiale) per evitare di creare altre criticità sulla pavimentazione per le persone con difficoltà motorie. Ovvero non creare spessori e fonti di inciampo.

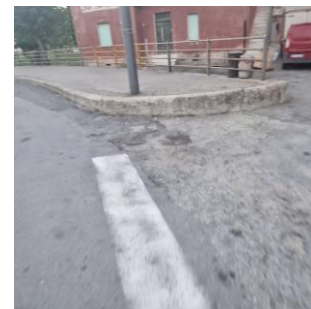
C005

Dislivello causato da gradino di **2 – 30 cm** di altezza

Raccordo del percorso attraverso la creazione, con **asporto** di materiale, di una rampa di lunghezza sufficiente ad ottenere una pendenza non superiore al 5% e di larghezza pari alla larghezza del marciapiede. Qualora la rampa sia proposta sulla direttrice del marciapiede la cui larghezza dello stesso risulti superiore a cm 200, questa sarà comunque di larghezza non inferiore a cm 120. Ogni rampa di nuova realizzazione dovrà sempre avere una superficie trattata, in modo tale da rendere percepibile il manufatto da parte delle persone non vedenti attraverso un segnale pedo tattile ottenibile mediante incisione del materiale secondo la codificazione determinata dalle associazioni locali delle persone non vedenti. Il medesimo materiale costituente la rampa dovrà essere cromaticamente percepibile dalle persone ipovedenti attraverso idoneo contrasto dei materiali. Quando la differenza di quota fra i due piani (pedonale e carrabile) è maggiore di cm 20, si suggerisce di corredarla con cordolo battiruota o elemento di medesima risposta funzionale, nonché di corrimano, su almeno uno dei lati, visivamente percepibile alle persone ipovedenti.

Occorre fare una buona rasatura della finitura superficiale (attraverso la compattazione e la rullatura del materiale) per evitare di creare altre criticità sulla pavimentazione per le persone con difficoltà motorie. Ovvero non creare spessori e fonti di inciampo.

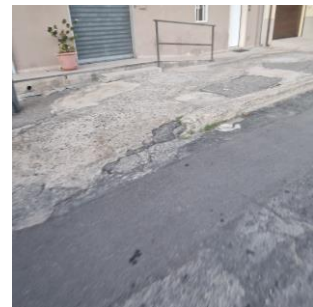
C006

Sconnessione generalizzata della pavimentazione

Realizzazione di **marciapiede** o camminamento previa demolizione dell'esistente. La superficie calpestabile dovrà essere compatta ed omogenea. La pendenza trasversale non dovrà superare l'1%. La larghezza del percorso non dovrà essere inferiore a cm 150.

Occorre fare una buona rasatura della finitura superficiale (attraverso la compattazione e la rullatura del materiale) per evitare di creare altre criticità sulla pavimentazione per le persone con difficoltà motorie. Ovvero non creare spessori e fonti di inciampo.

Materiale suggerito: **asfalto o cemento**

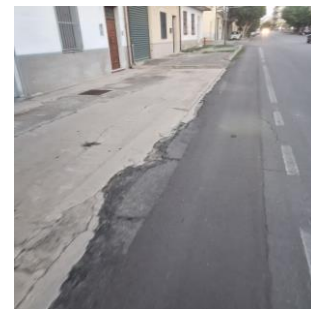
0007

Dislivello causato da gradino di **2 - 30 cm** di altezza

Raccordo del percorso attraverso la creazione, con **asporto** di materiale, di una rampa di lunghezza sufficiente ad ottenere una pendenza non superiore al 5% e di larghezza pari alla larghezza del marciapiede. Qualora la rampa sia proposta sulla direttrice del marciapiede la cui larghezza dello stesso risulti superiore a cm 200, questa sarà comunque di larghezza non inferiore a cm 120. Ogni rampa di nuova realizzazione dovrà sempre avere una superficie trattata, in modo tale da rendere percepibile il manufatto da parte delle persone non vedenti attraverso un segnale pedo tattile ottenibile mediante incisione del materiale secondo la codificazione determinata dalle associazioni locali delle persone non vedenti. Il medesimo materiale costituente la rampa dovrà essere cromaticamente percepibile dalle persone ipovedenti attraverso idoneo contrasto dei materiali. Quando la differenza di quota fra i due piani (pedonale e carrabile) è maggiore di cm 20, si suggerisce di corredarla con cordolo battiruota o elemento di medesima risposta funzionale, nonché di corrimano, su almeno uno dei lati, visivamente percepibile alle persone ipovedenti.

Occorre fare una buona rasatura della finitura superficiale (attraverso la compattazione e la rullatura del materiale) per evitare di creare altre criticità sulla pavimentazione per le persone con difficoltà motorie. Ovvero non creare spessori e fonti di inciampo.

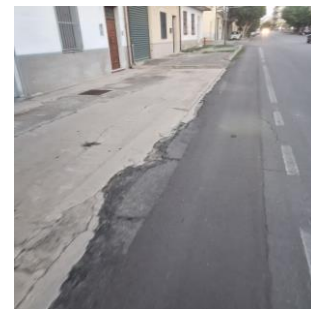
C008

Dislivello causato da gradino di **2 - 30 cm** di altezza

Raccordo del percorso attraverso la creazione, con **asporto** di materiale, di una rampa di lunghezza sufficiente ad ottenere una pendenza non superiore al 5% e di larghezza pari alla larghezza del marciapiede. Qualora la rampa sia proposta sulla direttrice del marciapiede la cui larghezza dello stesso risulti superiore a cm 200, questa sarà comunque di larghezza non inferiore a cm 120. Ogni rampa di nuova realizzazione dovrà sempre avere una superficie trattata, in modo tale da rendere percepibile il manufatto da parte delle persone non vedenti attraverso un segnale pedo tattile ottenibile mediante incisione del materiale secondo la codificazione determinata dalle associazioni locali delle persone non vedenti. Il medesimo materiale costituente la rampa dovrà essere cromaticamente percepibile dalle persone ipovedenti attraverso idoneo contrasto dei materiali. Quando la differenza di quota fra i due piani (pedonale e carrabile) è maggiore di cm 20, si suggerisce di corredarla con cordolo battiruota o elemento di medesima risposta funzionale, nonché di corrimano, su almeno uno dei lati, visivamente percepibile alle persone ipovedenti.

Occorre fare una buona rasatura della finitura superficiale (attraverso la compattazione e la rullatura del materiale) per evitare di creare altre criticità sulla pavimentazione per le persone con difficoltà motorie. Ovvero non creare spessori e fonti di inciampo.

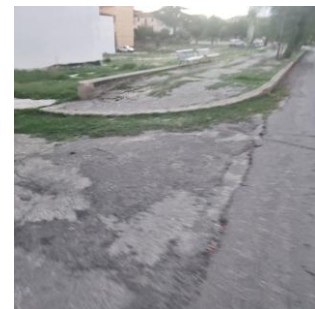
C009

Dislivello causato da gradino di **2 - 30 cm** di altezza

Raccordo del percorso attraverso la creazione, con **asporto** di materiale, di una rampa di lunghezza sufficiente ad ottenere una pendenza non superiore al 5% e di larghezza pari alla larghezza del marciapiede. Qualora la rampa sia proposta sulla direttrice del marciapiede la cui larghezza dello stesso risulti superiore a cm 200, questa sarà comunque di larghezza non inferiore a cm 120. Ogni rampa di nuova realizzazione dovrà sempre avere una superficie trattata, in modo tale da rendere percepibile il manufatto da parte delle persone non vedenti attraverso un segnale pedo tattile ottenibile mediante incisione del materiale secondo la codificazione determinata dalle associazioni locali delle persone non vedenti. Il medesimo materiale costituente la rampa dovrà essere cromaticamente percepibile dalle persone ipovedenti attraverso idoneo contrasto dei materiali. Quando la differenza di quota fra i due piani (pedonale e carrabile) è maggiore di cm 20, si suggerisce di corredarla con cordolo battiruota o elemento di medesima risposta funzionale, nonché di corrimano, su almeno uno dei lati, visivamente percepibile alle persone ipovedenti.

Occorre fare una buona rasatura della finitura superficiale (attraverso la compattazione e la rullatura del materiale) per evitare di creare altre criticità sulla pavimentazione per le persone con difficoltà motorie. Ovvero non creare spessori e fonti di inciampo.

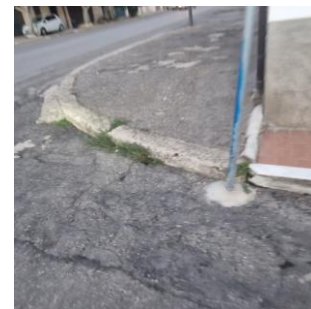
Dislivello causato da gradino di **2 - 30 cm** di altezza

Occorre fare una buona rasatura della finitura superficiale (attraverso la compattazione e la rullatura del materiale) per evitare di creare altre criticità sulla pavimentazione per le persone con difficoltà motorie. Ovvero non creare spessori e fonti di inciampo.

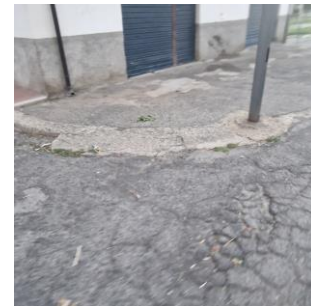
Presenza di porzione di percorso/marciapiede con pendenza eccessiva e pavimentazione disconnessa.

Occorre fare una buona rasatura della finitura superficiale (attraverso la compattazione e la rullatura del materiale) per evitare di creare altre criticità sulla pavimentazione per le persone con difficoltà motorie. Ovvero non creare spessori e fonti di inciampo.

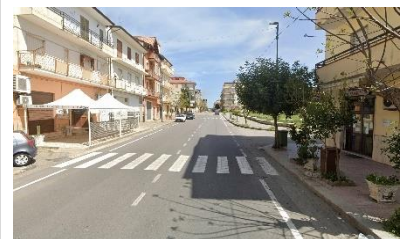
Assenza/inadeguato attraversamento a raso.

Occorre fare una buona rasatura della finitura superficiale (attraverso la compattazione e la rullatura del materiale) per evitare di creare altre criticità sulla pavimentazione per le persone con difficoltà motorie. Ovvero non creare spessori e fonti di inciampo.

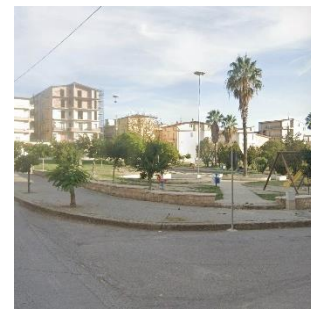
Dislivello causato da gradino di **2 - 30 cm** di altezza

Occorre fare una buona rasatura della finitura superficiale (attraverso la compattazione e la rullatura del materiale) per evitare di creare altre criticità sulla pavimentazione per le persone con difficoltà motorie. Ovvero non creare spessori e fonti di inciampo.

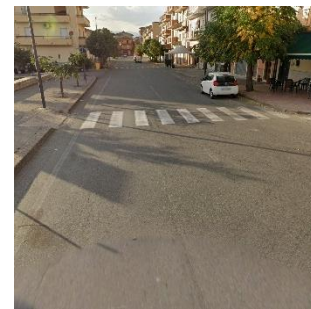
Assenza/inadeguato attraversamento a raso.

Occorre fare una buona rasatura della finitura superficiale (attraverso la compattazione e la rullatura del materiale) per evitare di creare altre criticità sulla pavimentazione per le persone con difficoltà motorie. Ovvero non creare spessori e fonti di inciampo.

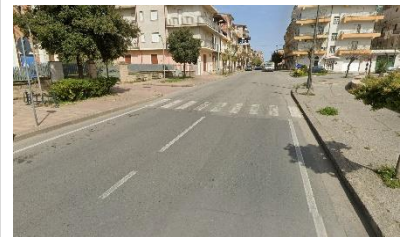
Assenza/inadeguato attraversamento a raso.

Occorre fare una buona rasatura della finitura superficiale (attraverso la compattazione e la rullatura del materiale) per evitare di creare altre criticità sulla pavimentazione per le persone con difficoltà motorie. Ovvero non creare spessori e fonti di inciampo.

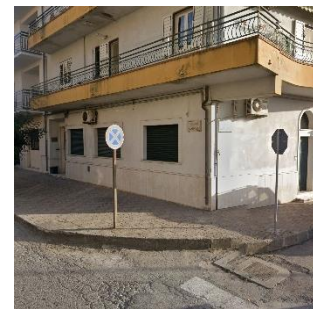
Dislivello causato da gradino di **2 - 30 cm** di altezza

Occorre fare una buona rasatura della finitura superficiale (attraverso la compattazione e la rullatura del materiale) per evitare di creare altre criticità sulla pavimentazione per le persone con difficoltà motorie. Ovvero non creare spessori e fonti di inciampo.

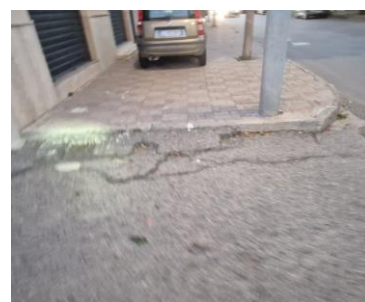
Presenza di porzione di percorso/marciapiede con pendenza eccessiva e pavimentazione disconnessa.

Occorre fare una buona rasatura della finitura superficiale (attraverso la compattazione e la rullatura del materiale) per evitare di creare altre criticità sulla pavimentazione per le persone con difficoltà motorie. Ovvero non creare spessori e fonti di inciampo.

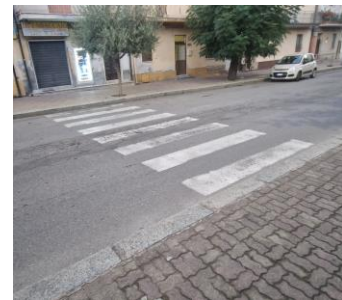
Assenza/inadeguato attraversamento a raso.

Occorre fare una buona rasatura della finitura superficiale (attraverso la compattazione e la rullatura del materiale) per evitare di creare altre criticità sulla pavimentazione per le persone con difficoltà motorie. Ovvero non creare spessori e fonti di inciampo.

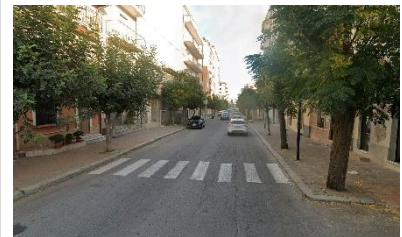
Assenza/inadeguato attraversamento a raso.

Occorre fare una buona rasatura della finitura superficiale (attraverso la compattazione e la rullatura del materiale) per evitare di creare altre criticità sulla pavimentazione per le persone con difficoltà motorie. Ovvero non creare spessori e fonti di inciampo.

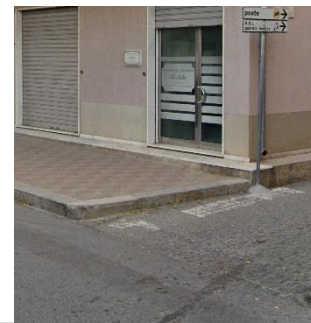
Dislivello causato da gradino di **2 - 30 cm** di altezza

Occorre fare una buona rasatura della finitura superficiale (attraverso la compattazione e la rullatura del materiale) per evitare di creare altre criticità sulla pavimentazione per le persone con difficoltà motorie. Ovvero non creare spessori e fonti di inciampo.

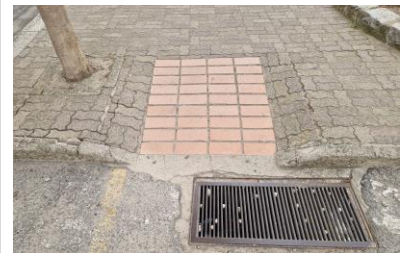
Attraversamento pedonale con pavimentazione inadeguata per la **presenza di sconnessioni**, chiusini/caditoie non raccordati con la pavimentazione esistente

Occorre fare una buona rasatura della finitura superficiale per evitare di creare altre criticità sulla pavimentazione derivanti da diverse sovrapposizioni di bitume, pessimi raccordi con l'impiantistica sotterranea.

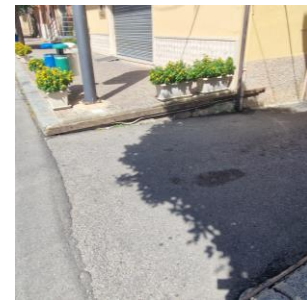
Dislivello causato da gradino di **2 - 30 cm** di altezza

Occorre fare una buona rasatura della finitura superficiale (attraverso la compattazione e la rullatura del materiale) per evitare di creare altre criticità sulla pavimentazione per le persone con difficoltà motorie. Ovvero non creare spessori e fonti di inciampo.

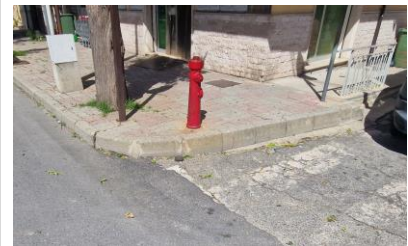
Dislivello causato da gradino di **2 – 30 cm** di altezza

Occorre fare una buona rasatura della finitura superficiale (attraverso la compattazione e la rullatura del materiale) per evitare di creare altre criticità sulla pavimentazione per le persone con difficoltà motorie. Ovvero non creare spessori e fonti di inciampo.

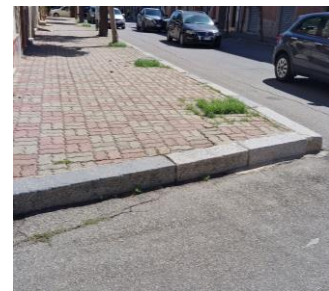
Dislivello causato da gradino di **2 - 30 cm** di altezza

Occorre fare una buona rasatura della finitura superficiale (attraverso la compattazione e la rullatura del materiale) per evitare di creare altre criticità sulla pavimentazione per le persone con difficoltà motorie. Ovvero non creare spessori e fonti di inciampo.

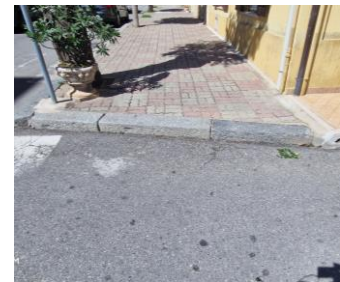
Dislivello causato da gradino di **2 - 30 cm** di altezza

Occorre fare una buona rasatura della finitura superficiale (attraverso la compattazione e la rullatura del materiale) per evitare di creare altre criticità sulla pavimentazione per le persone con difficoltà motorie. Ovvero non creare spessori e fonti di inciampo.

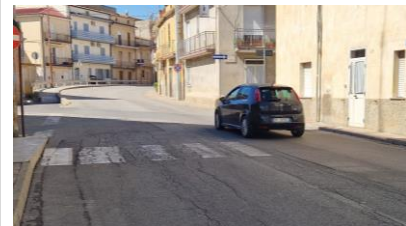
Assenza/inadeguato attraversamento a raso.

Occorre fare una buona rasatura della finitura superficiale (attraverso la compattazione e la rullatura del materiale) per evitare di creare altre criticità sulla pavimentazione per le persone con difficoltà motorie. Ovvero non creare spessori e fonti di inciampo.

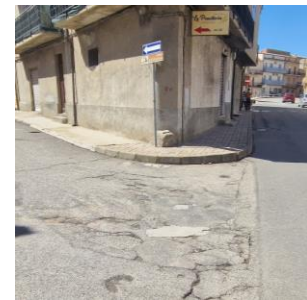
Foto del rilievo

Dislivello causato da gradino di **2 - 30 cm** di altezza

Occorre fare una buona rasatura della finitura superficiale (attraverso la compattazione e la rullatura del materiale) per evitare di creare altre criticità sulla pavimentazione per le persone con difficoltà motorie. Ovvero non creare spessori e fonti di inciampo.

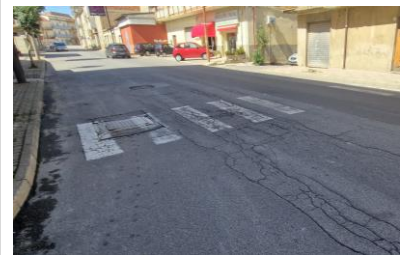
Assenza/inadeguato attraversamento a raso.

Occorre fare una buona rasatura della finitura superficiale (attraverso la compattazione e la rullatura del materiale) per evitare di creare altre criticità sulla pavimentazione per le persone con difficoltà motorie. Ovvero non creare spessori e fonti di inciampo.

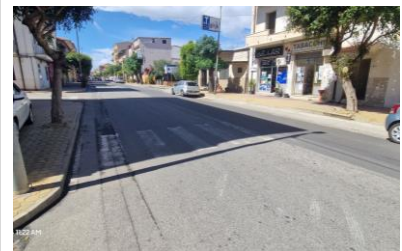
Foto del rilievo

Assenza/inadeguato attraversamento a raso.

Occorre fare una buona rasatura della finitura superficiale (attraverso la compattazione e la rullatura del materiale) per evitare di creare altre criticità sulla pavimentazione per le persone con difficoltà motorie. Ovvero non creare spessori e fonti di inciampo.
