Piano Eliminazione Barriere Architettoniche

CUTRO

EDIFICI

Schede delle criticità rilevate

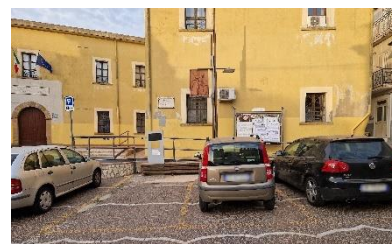
Foto del rilievo

MUNICIPIO*Piazza del popolo***ED01****Criticità rilevata**Parcheggio riservato: **assenza/inadeguatezza****Identificativo
intervento****01****Localizzazione intervento**

Realizzazione di **segnaletica orizzontale** permanente di colore giallo attraverso la tinteggiatura su bitume o applicazione di laminati plastici autoadesivi o similari, rifrangenti e antisdrucciolevoli.

Dotazione di **segnaletica verticale** permanente e ben visibile ad una altezza di cm 220 da terra.

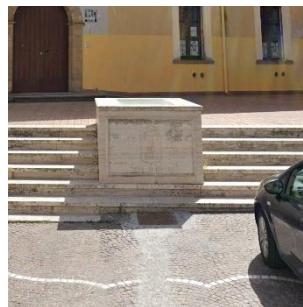
Foto del rilievo

Corrimano: **assenza/inadeguatezza**

Inserimento di corrimano: nel caso di un uso da parte di persone adulte il corrimano dovrà avere preferibilmente sezione con diametro di mm 40, nel caso di maggior uso da parte di bambini il diametro non dovrà superare i 30 mm. I corrimani utilizzati da parte degli adulti saranno posti ad un'altezza compresa tra 90 e 100 cm, quelli utilizzati da parte dei bambini andranno posti a un'altezza compresa tra cm 60 e cm 75. In caso di utenza mista si consiglia l'utilizzo di doppio corrimano posto alle due altezze. Il corrimano dovrà essere prolungato di cm 30 oltre il primo e l'ultimo gradino.

La distanza tra il corrimano e la parete dovrà essere compresa tra i 4 e i 5 cm. Affinché le mensole di fissaggio al muro non costituiscano ostacolo sarà indispensabile posizionarle sulla parte inferiore del corrimano. Il materiale dovrà assicurare una presa sicura (antiscivolo) ed essere gradevole al tatto. Il corrimano deve essere sempre presente su entrambi i lati della scala.

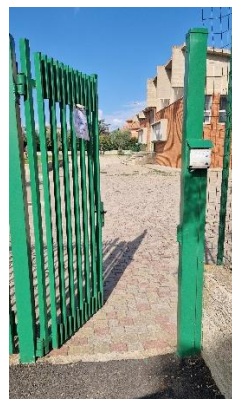
Foto del rilievo

Criticità rilevata

Campanello/citofono/videocitofono: **assenza/inadeguatezza**

Adeguamento di campanello/citofono/videocitofono esterno accessibile dalla sedia a ruote (altezza consigliata 110/120 cm).
